**PROGRAM FUNKCJONALNO – UŻYTKOWY
DOTYCZĄCY REMONTU KOŚCIOŁA
PW. MATKI BOŻEJ RÓŻAŃCOWEJ W JASIENIU**

Nazwa zamówienia	Program funkcjonalno – użytkowy dotyczący remontu kościoła pw. Matki Bożej Różańcowej w Jasieniu
Lokalizacja	dz. nr 166, obręb 0001, jednostka ewidencyjna: 081104_4, 68-320 Jasień, gmina Jasień, powiat żarski, województwo lubuskie
Nazwa i adres zamawiającego	Parafia Rzymskokatolicka pw. Matki Bożej Różańcowej w Jasieniu ul. Kościelna 5, 68 - 320 Jasień
Jednostka opracowująca	Architectura Krzysztof Raszczuk ul. Pigwowa 23/1, 52 – 210 Wrocław
Autorzy opracowania	dr inż. arch. Krzysztof Raszczuk inż. Jan Raszczuk
Współpraca	mgr inż. Paulina Andruszko mgr inż. Mateusz Stein

**OPIS DO PROGRAMU FUNKCJONALNO – UŻYTKOWEGO
DOTYCZĄCEGO REMONTU ELEWACJI
KOŚCIOŁA PW. MATKI BOŻEJ RÓŻAŃCOWEJ W JASIENIU
WRAZ Z WPROWADZENIEM
OTWORÓW WENTYLACYJNYCH WE WNĘTRZU NAWY**

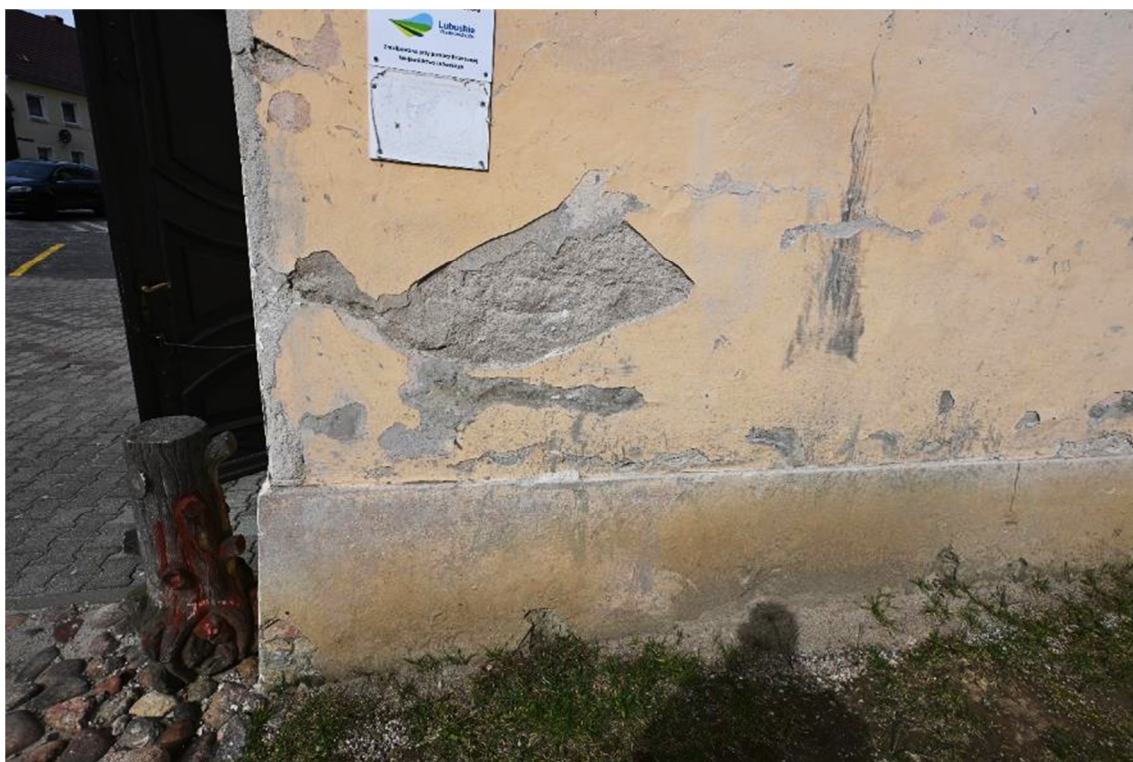
Fot. 8 Elewacja południowa wieży – widoczne ubytki oraz odspojenia tynków

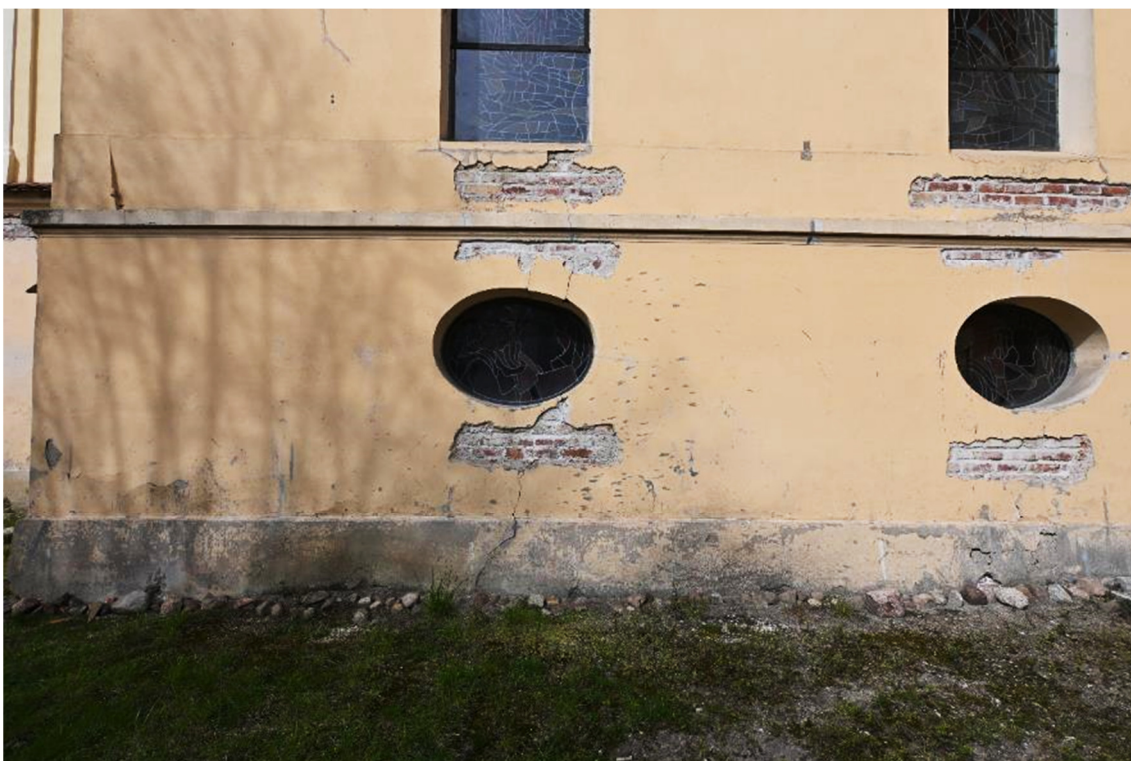
Fot. 9 Elewacja południowa nawy głównej – widoczne uszkodzenia cokołu oraz ubytki tynku pozostałe po wcześniej prowadzonych pracach naprawczych

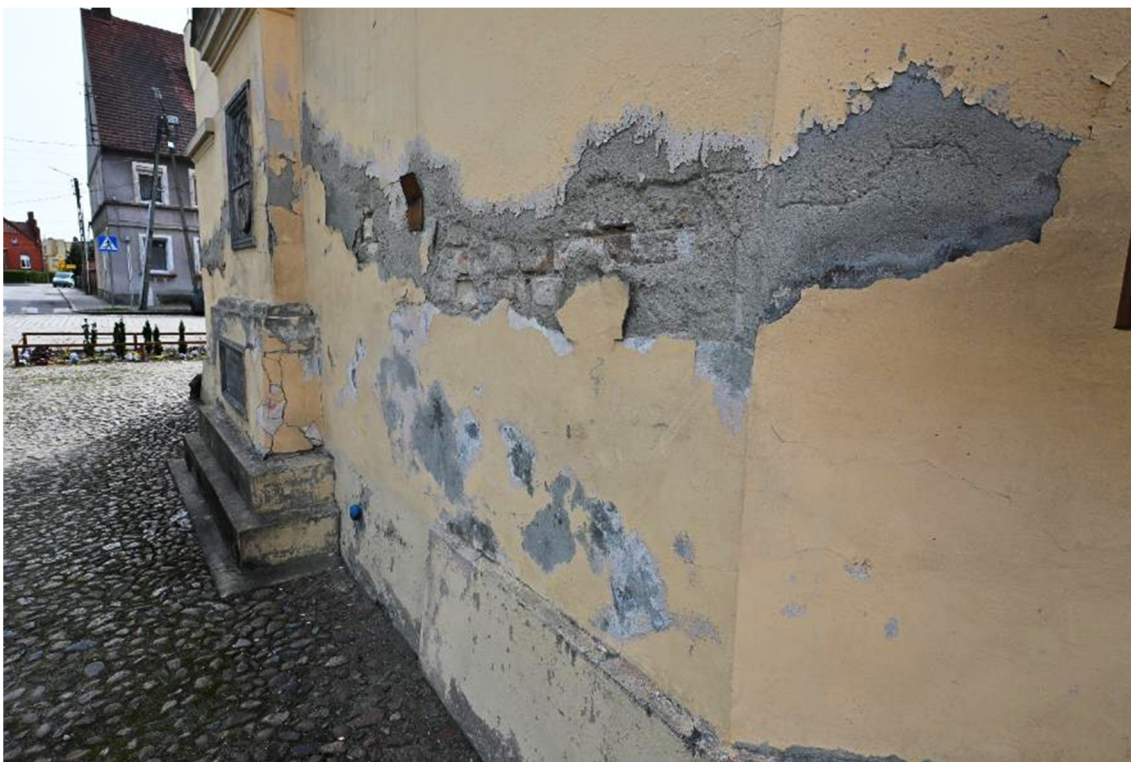
Fot. 10 Elewacja prezbiterium – widoczne uszkodzenia oraz ubytki tynków

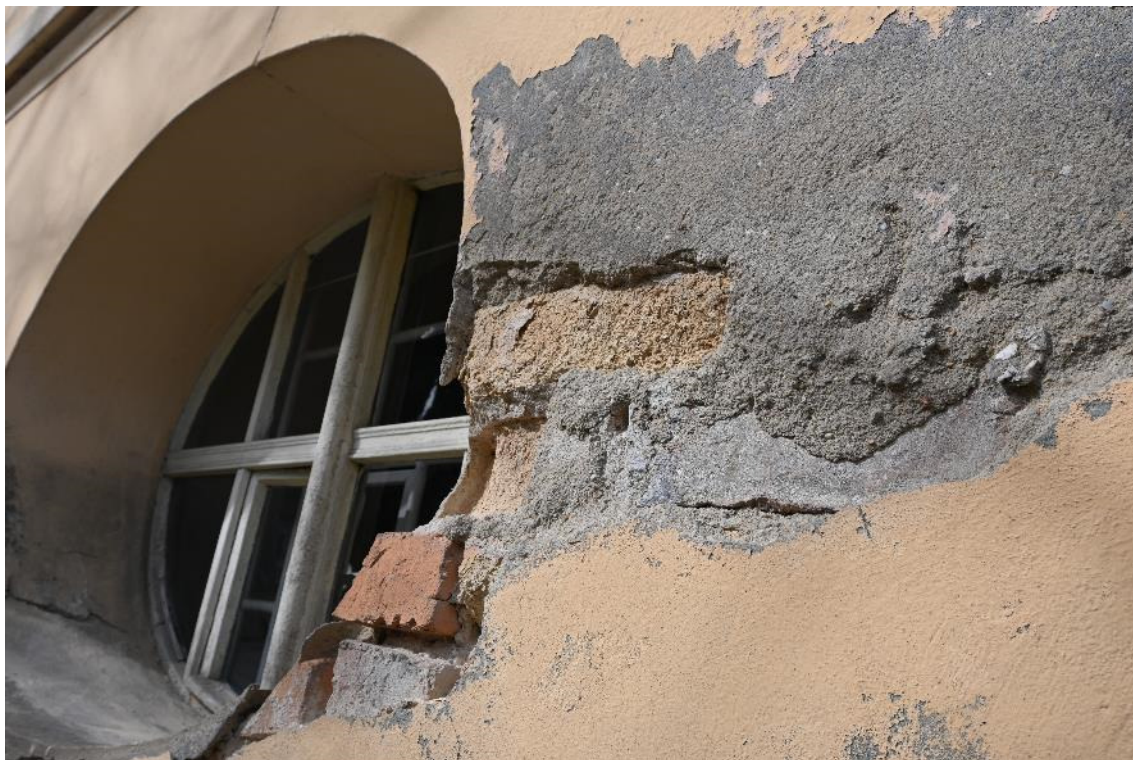
Fot. 11 Widoczne uszkodzenia oraz ubytki wypraw tynkarskich, prawdopodobnie wprowadzanych w różnych fazach remontowych

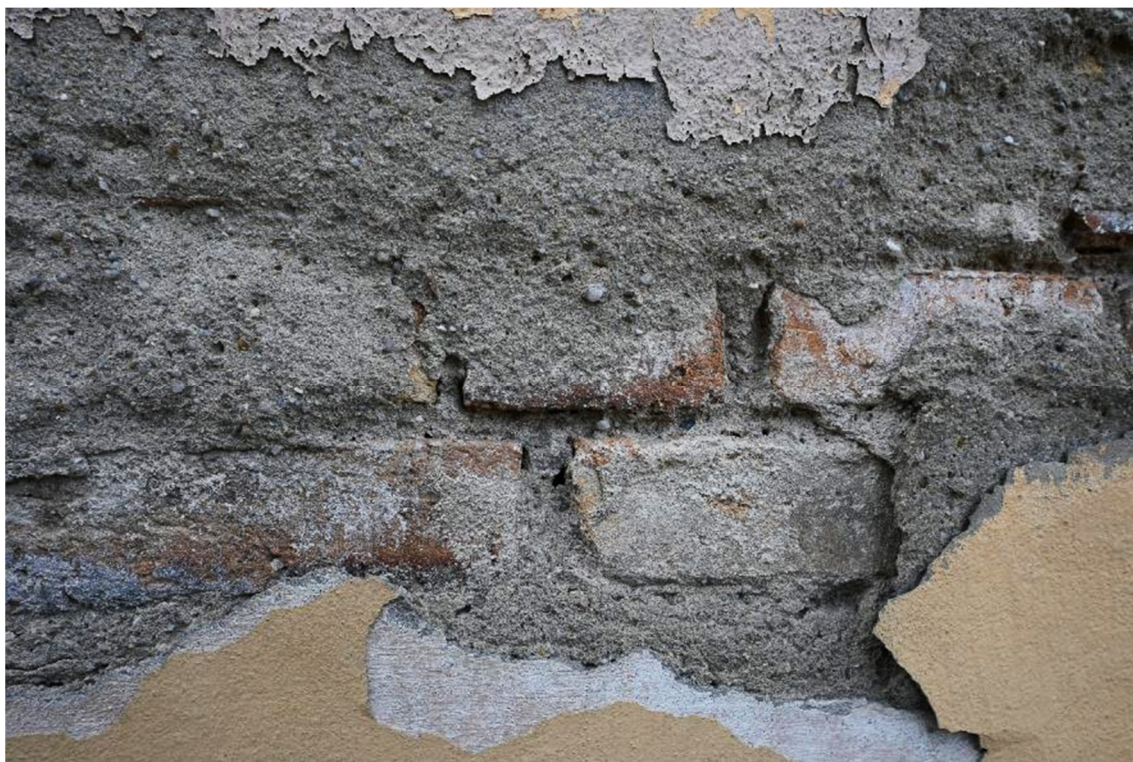
Fot. 12 Widoczne uszkodzenia i ubytki wypraw tynkarskich oraz ubytki w spoinowaniu muru

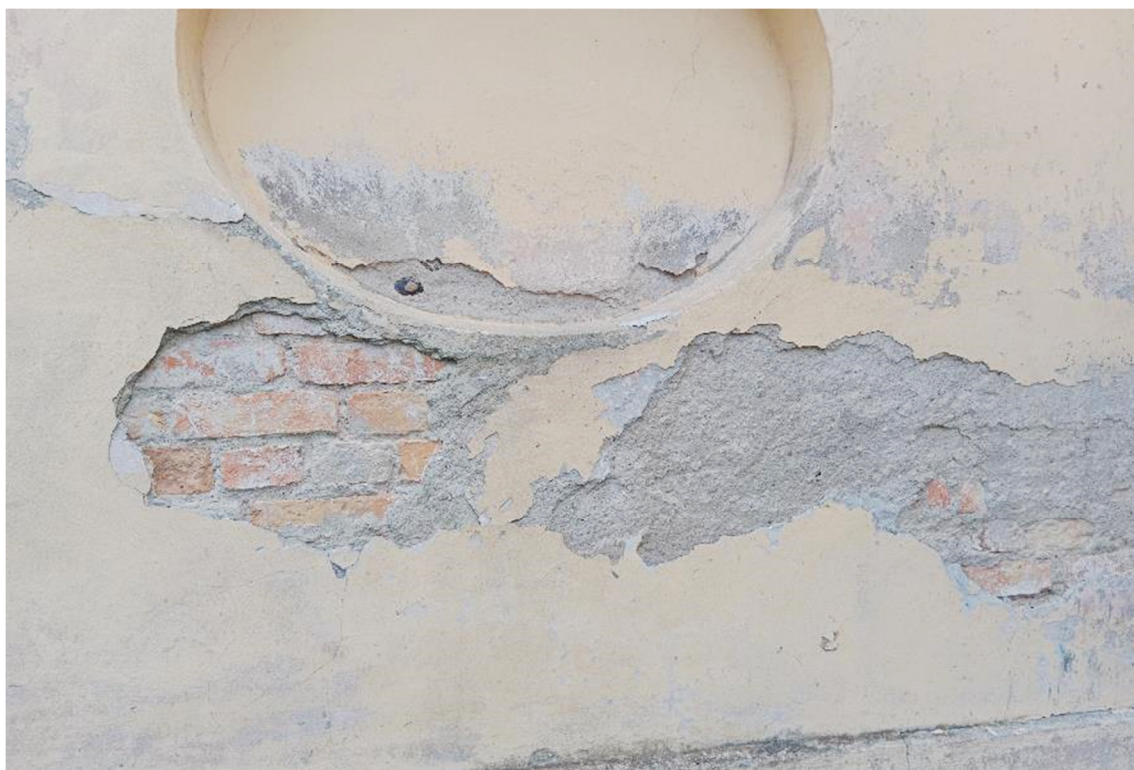
Fot. 13 Widoczne uszkodzenia i ubytki wypraw tynkarskich

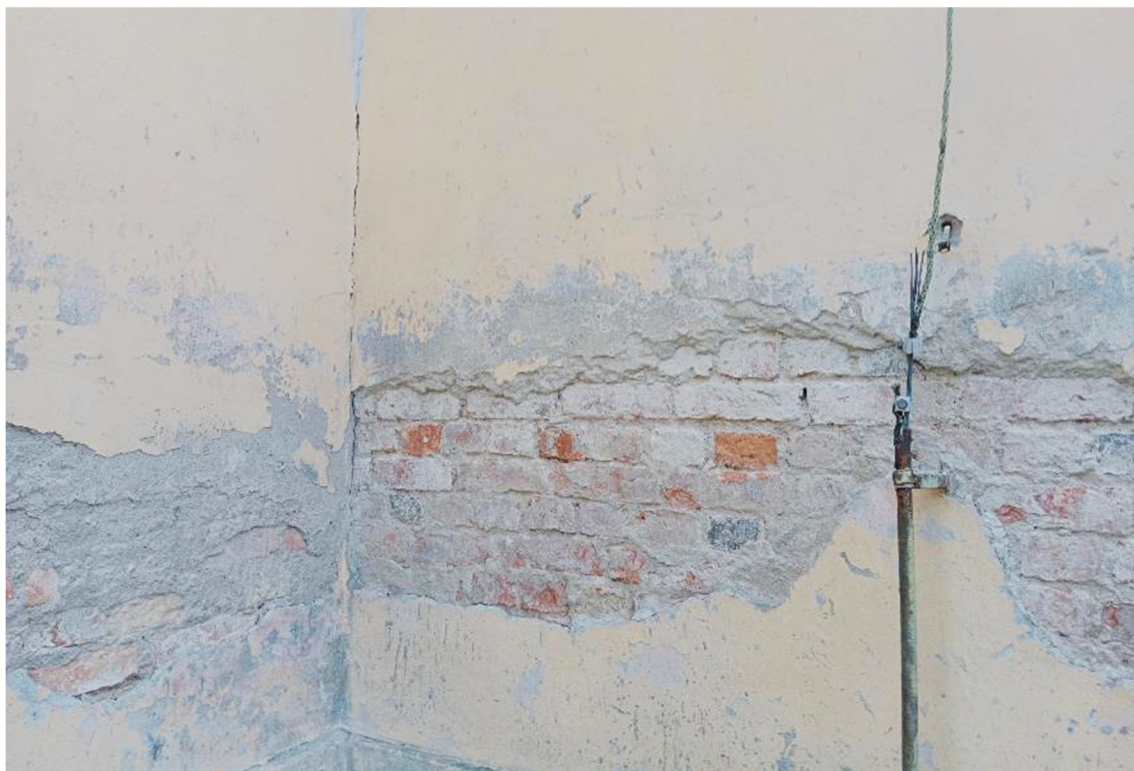
Fot. 14 Widoczne uszkodzenia i ubytki wypraw tynkarskich

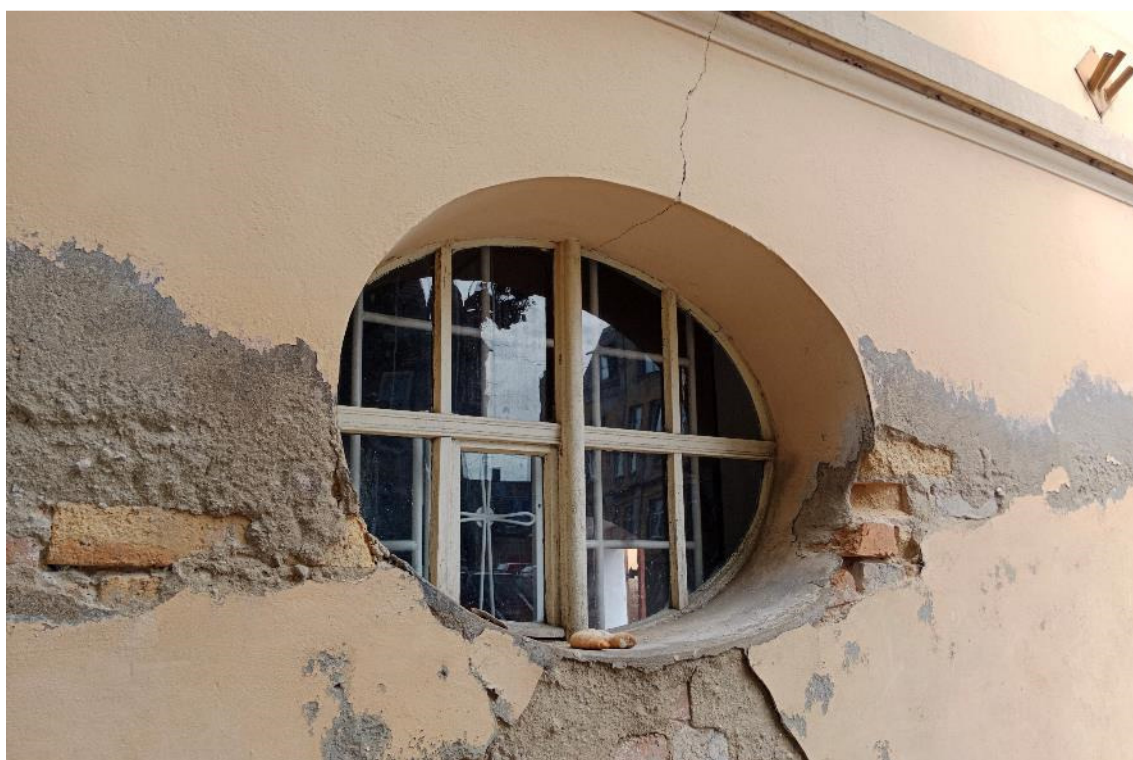
Fot. 15 Uszkodzenia w obszarze otworu okiennego – widoczne ubytki tynków oraz pęknięcie nadproża

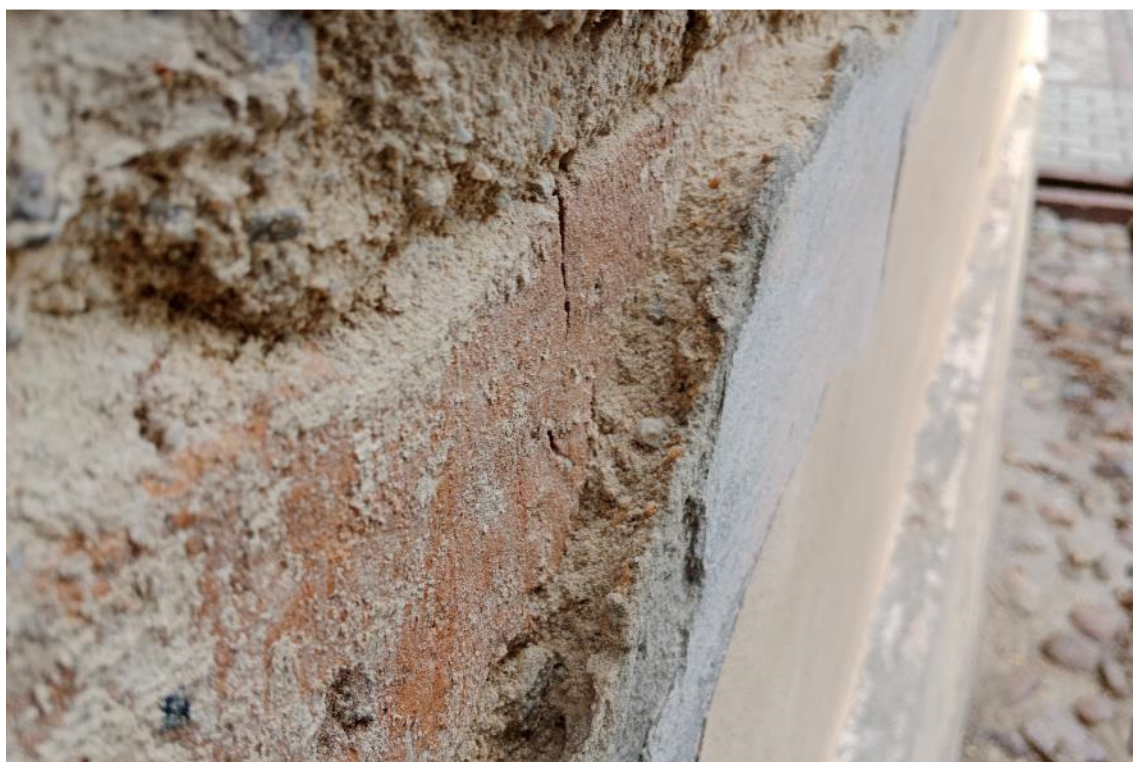
Fot. 16 Widoczne warstwy wypraw tynkarskich wprowadzonych na elewacji budynku

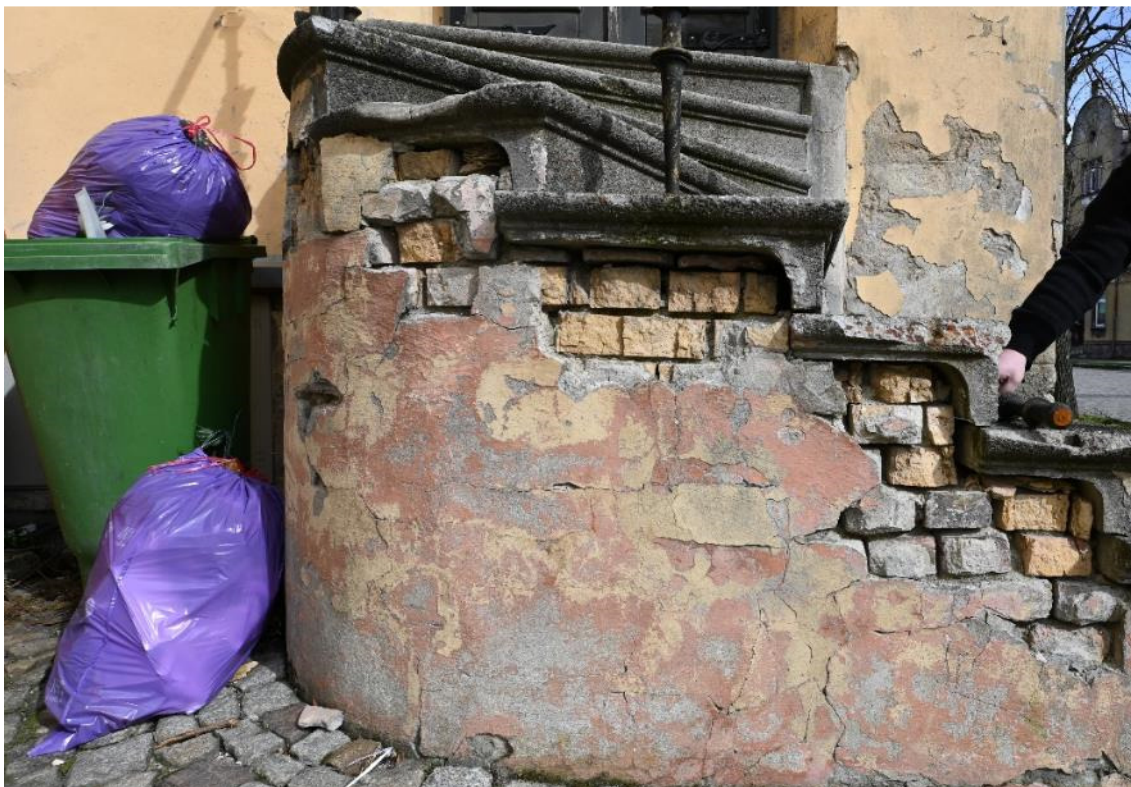
Fot. 17 Uszkodzenia schodów zewnętrznych w obszarze południowej części budynku

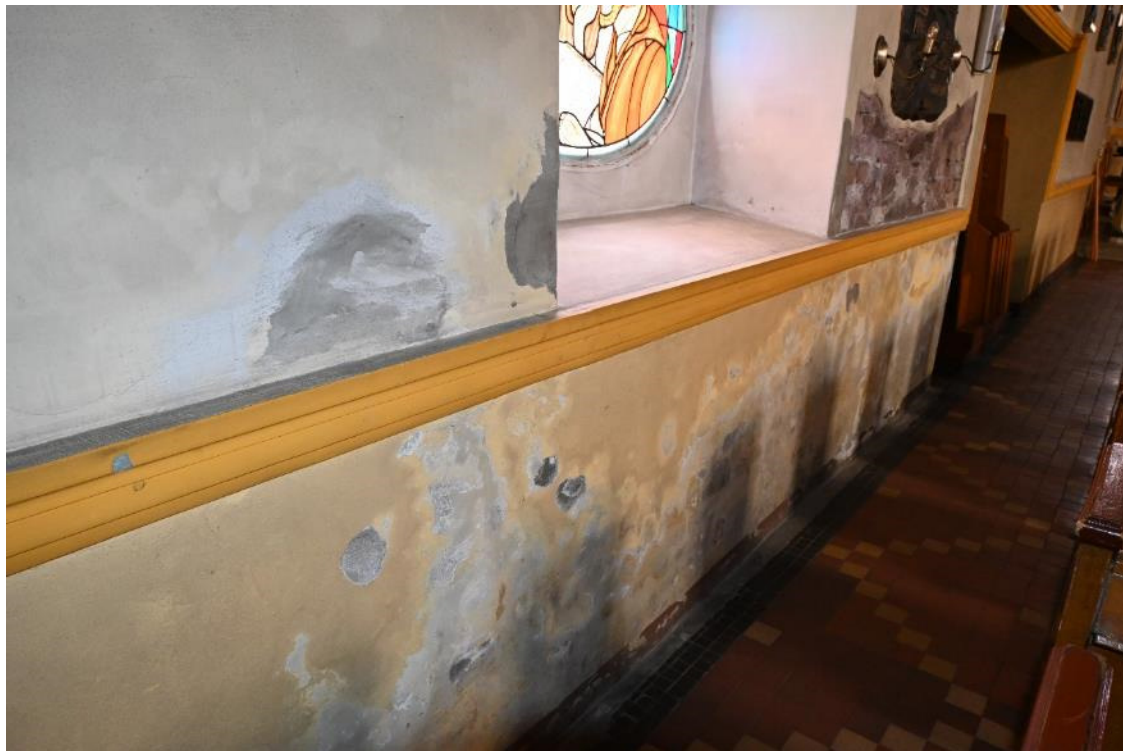
Fot. 20 Wnętrze kościoła – widoczne zawilgocenie ścian w obszarze przyziemia

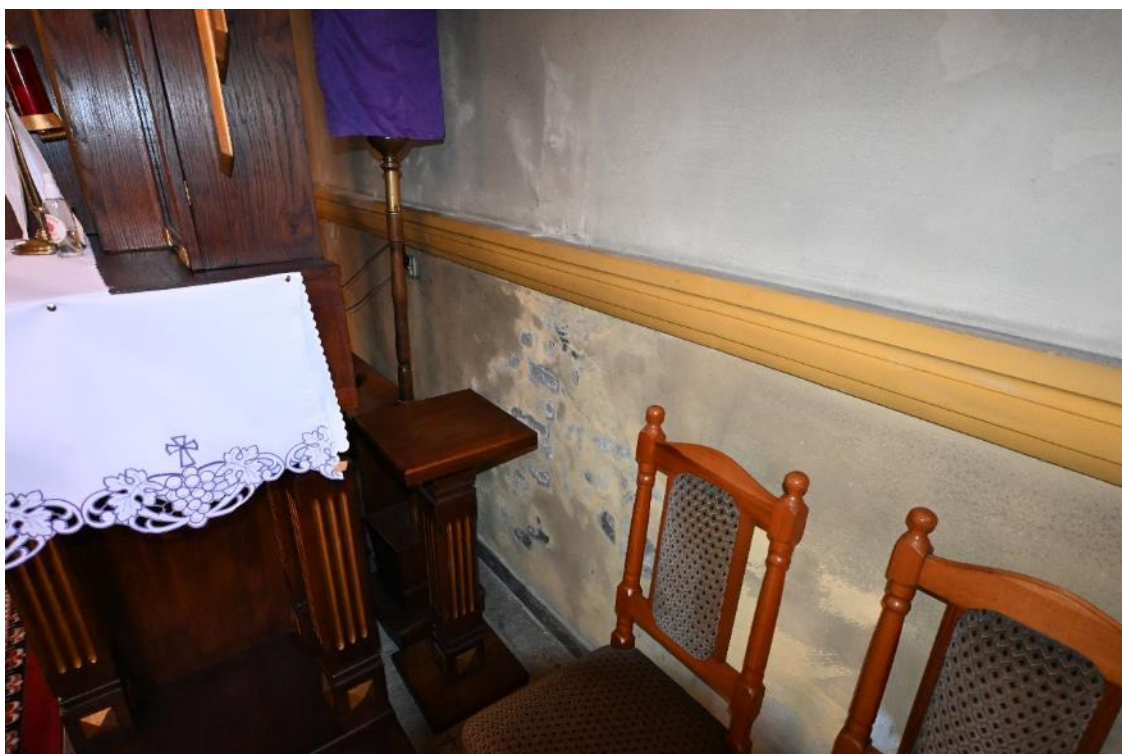
Fot. 21 Wnętrze kościoła – widoczne zawilgocenie ścian w obszarze przyziemia

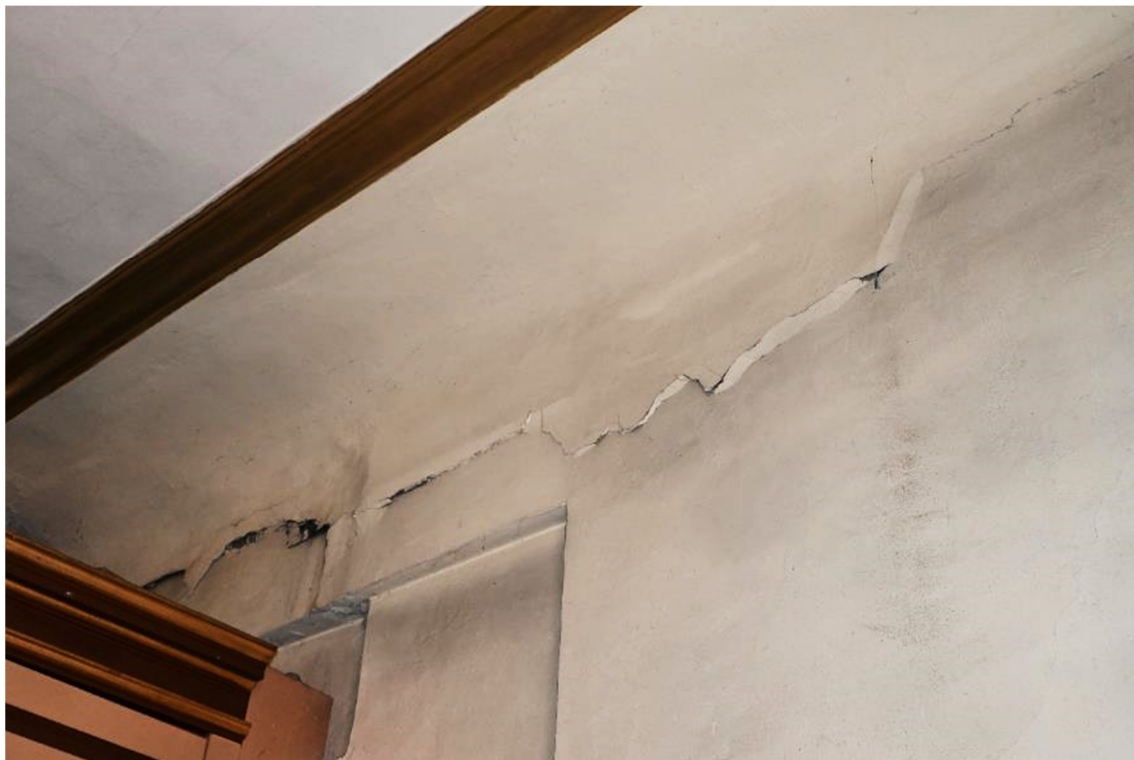
Fot. 23 Wnętrze kościoła – widoczne uszkodzenia w obszarze stropu nad chórem

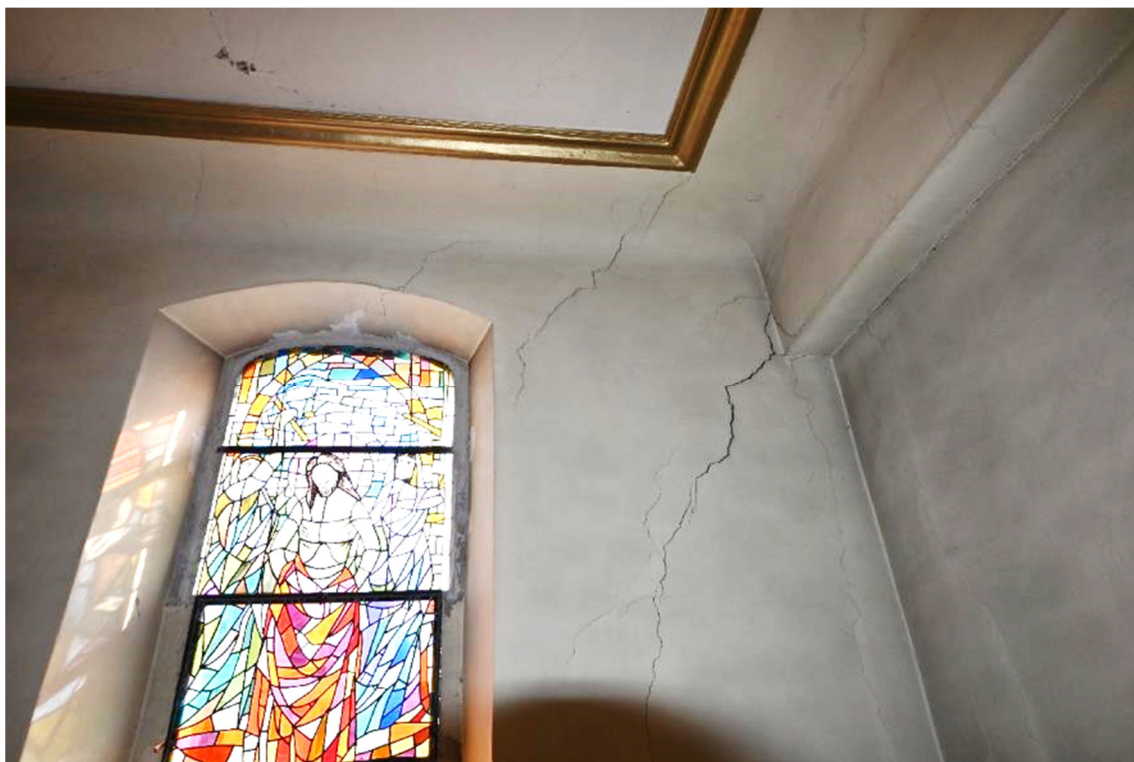
Fot. 24 Wnętrze kościoła – widoczne uszkodzenia w obszarze ścian przy chórze

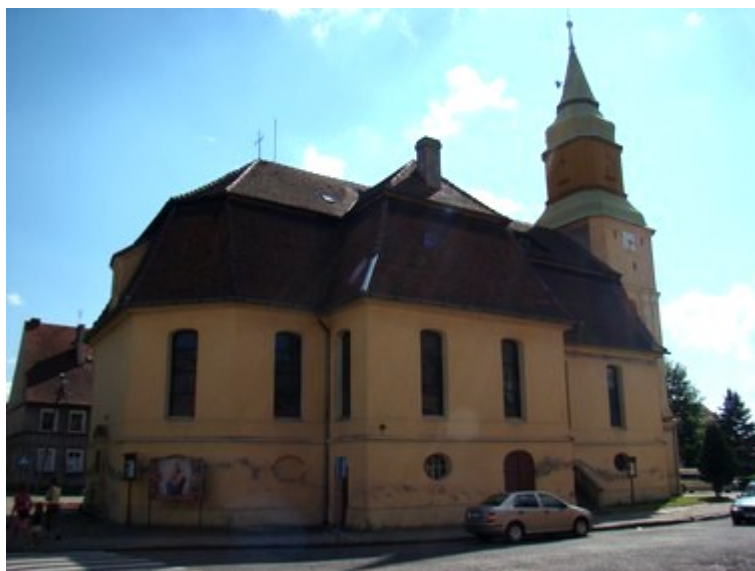
fot. 2: widok kościoła od strony północno-wschodniej, wyraźna linia poziomu wysychania zawilgoconej, dolnej partii muru rysująca się na poziomie około 2m, poniżej dolnego gzymsu obwodowego

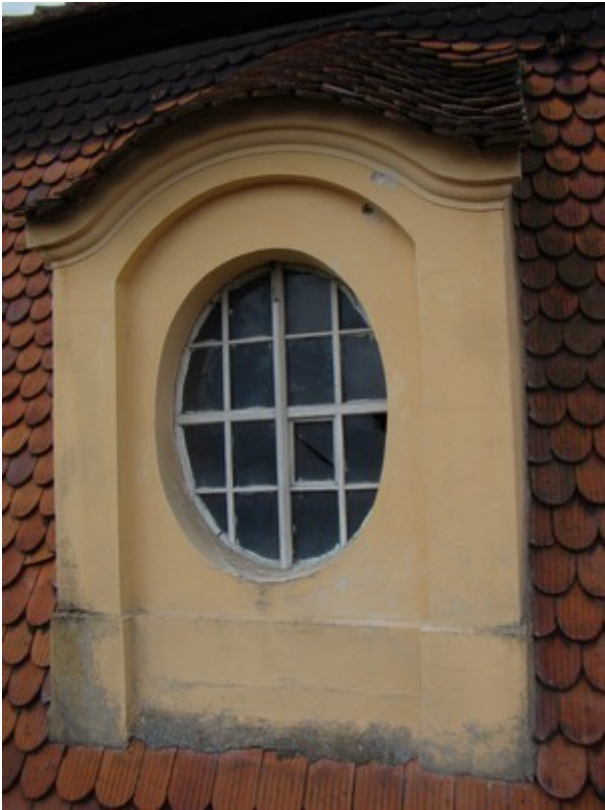
fot. 3: okno mansardowe po stronie wschodniej na osi kościoła, widoczne miejsca pobrania próbek i odkrywki

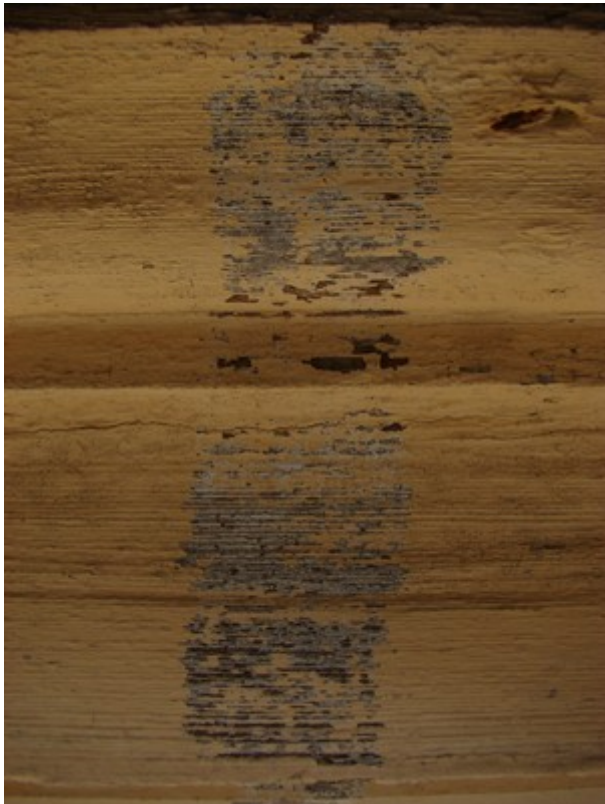
fot. 6: odkrywka na drewnianej części profilu gzymsu koronującego po stronie wschodniej, widoczny pogłębiony przez procesy wietrzeniowe rysunek drewna

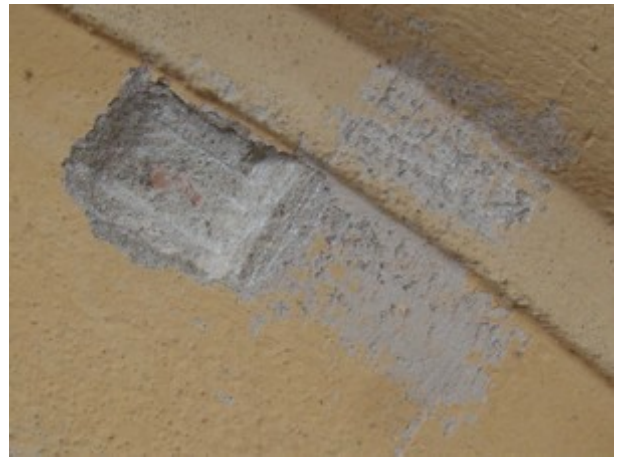
fot. 4: odkrywka w strefie profilu nad oknem mansardowym

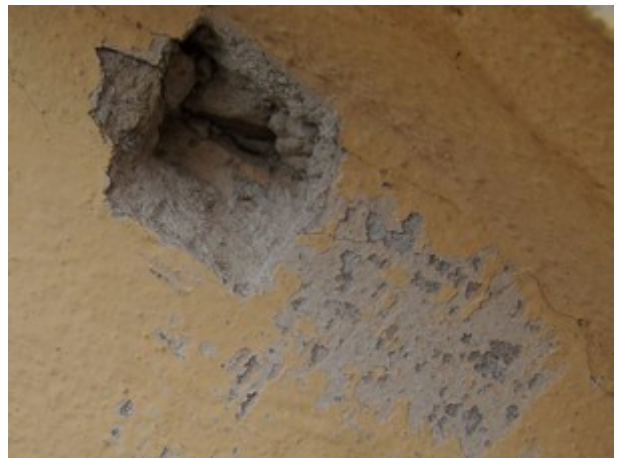
fot. 5: odkrywka poniżej profilu nad oknem mansardowym

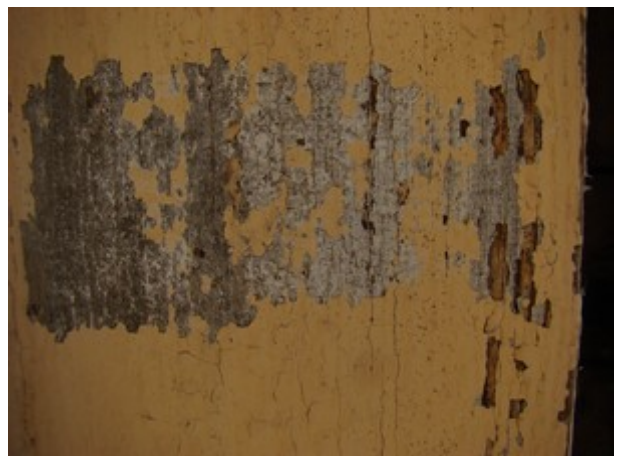
fot. 7: odkrywka na drewnianej części profilu gzymsu koronującego po stronie wschodniej, spód

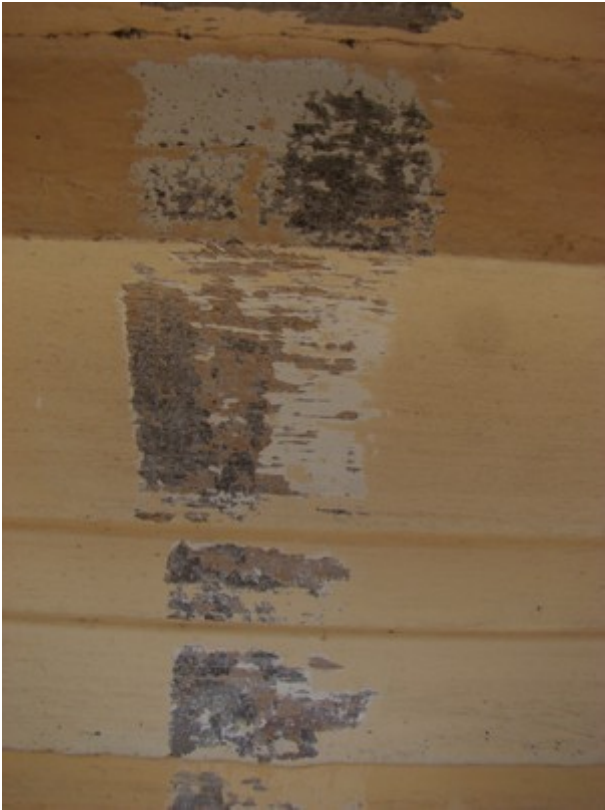
fot. 8: odkrywka na wykonanej w zaprawie części profilu gzymsu koronującego po stronie wschodniej

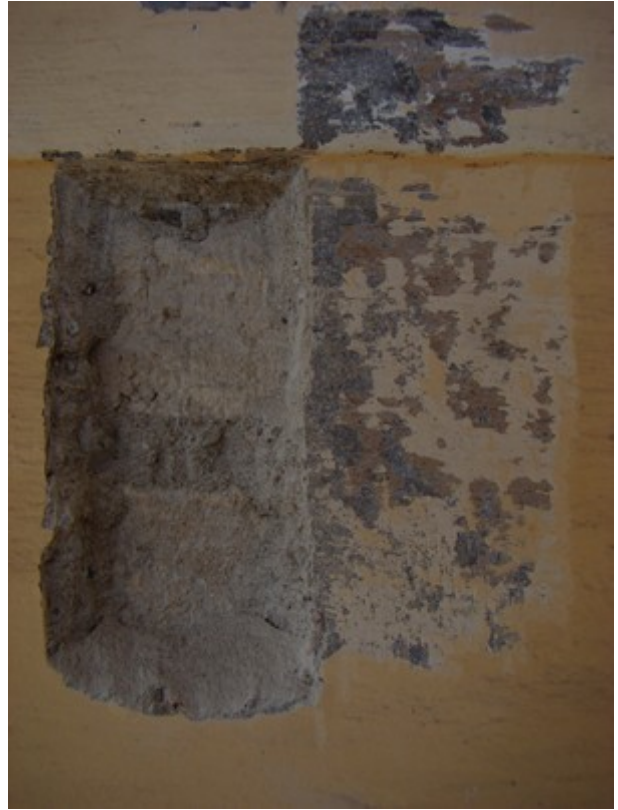
fot. 9: odkrywka na wyprawie tynkarskiej ściany, poniżej gzymsu koronującego po stronie wschodniej

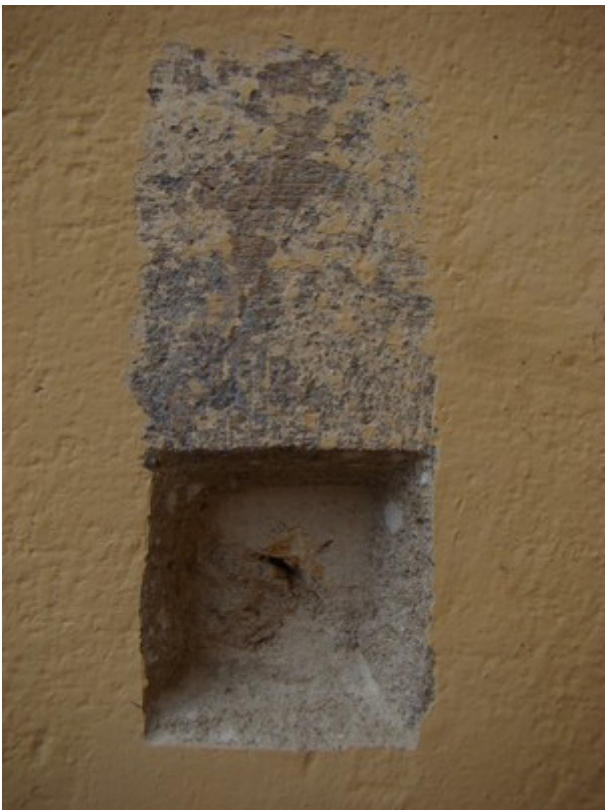
fot. 10: odkrywka na wyprawie tynkarskiej nawy po stronie południowej, ściana wschodnia

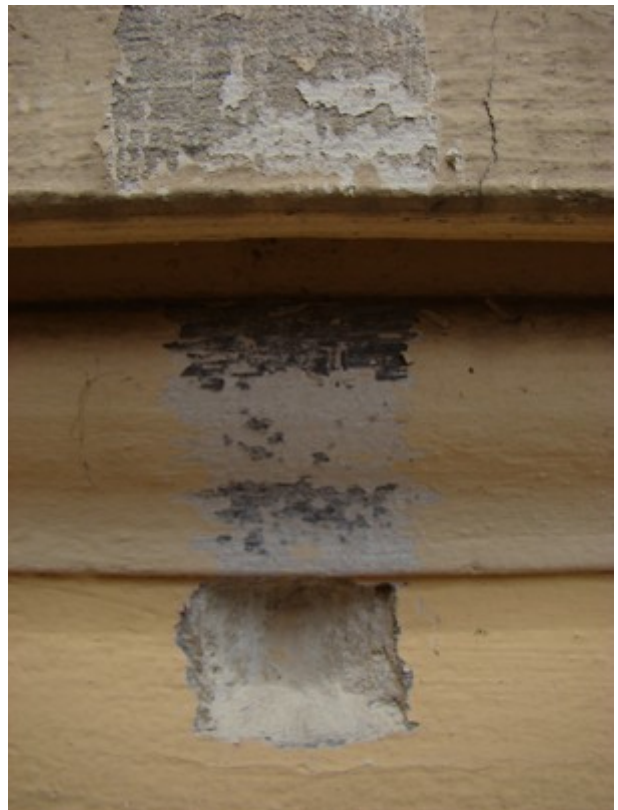
fot. 11: odkrywka na wyprawie tynkarskiej i profilu dolnego gzymsu obwodowego na południowej ścianie absydy

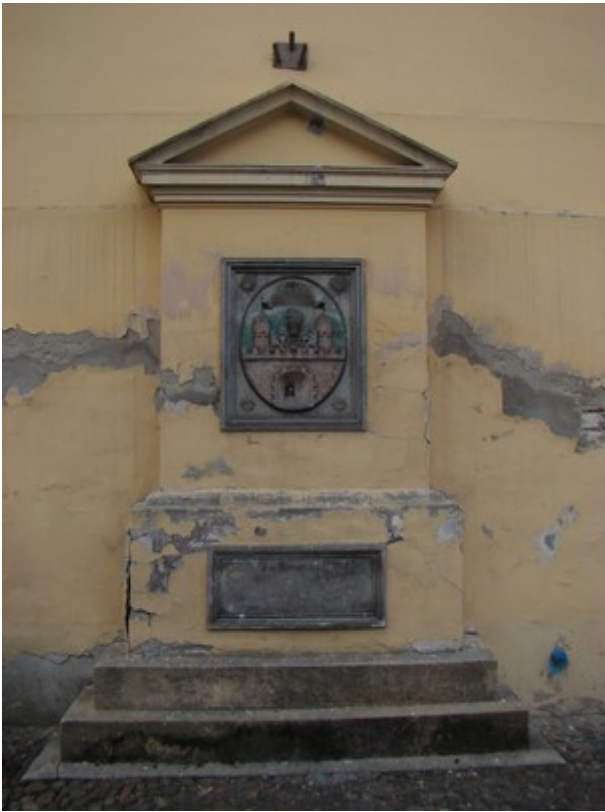
fot. 12: element architektoniczny z wykonanymi z piaskowca herbem miasta i dziś nieczytelną płytą inskrypcyjną, na południowej ścianie prezbiterium, widoczne odkrywki w tympanonie i zniszczenia tynku w strefie granicznej zawilgocenia

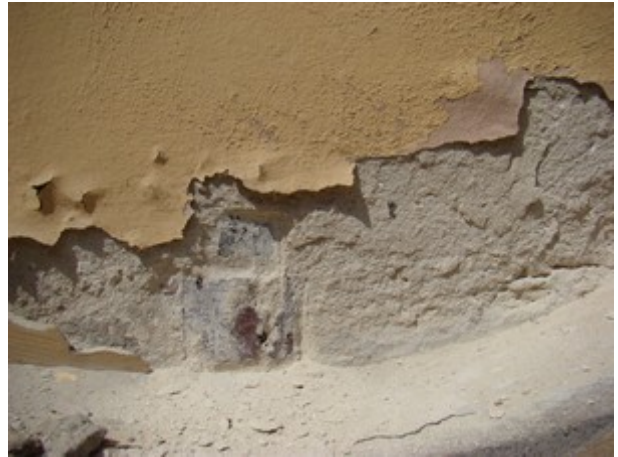
fot. 13: odkrywka w zamurowanym jednym z okien prezbiterium, strona południowa

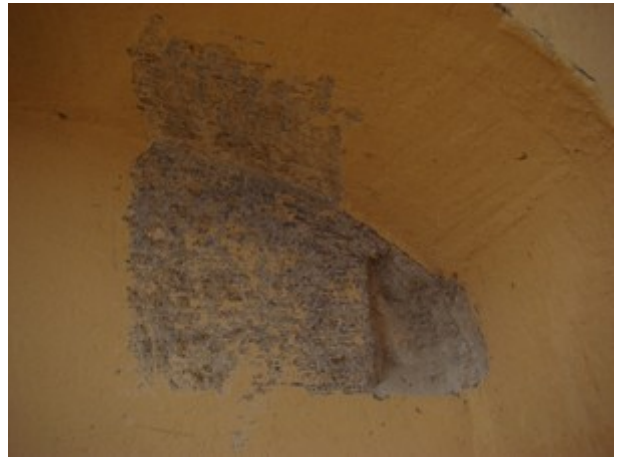
fot. 14: odkrywka na wyprawie tynkarskiej blendy nad bocznym wejściem do kościoła, zachodnia ściana północnego transeptu

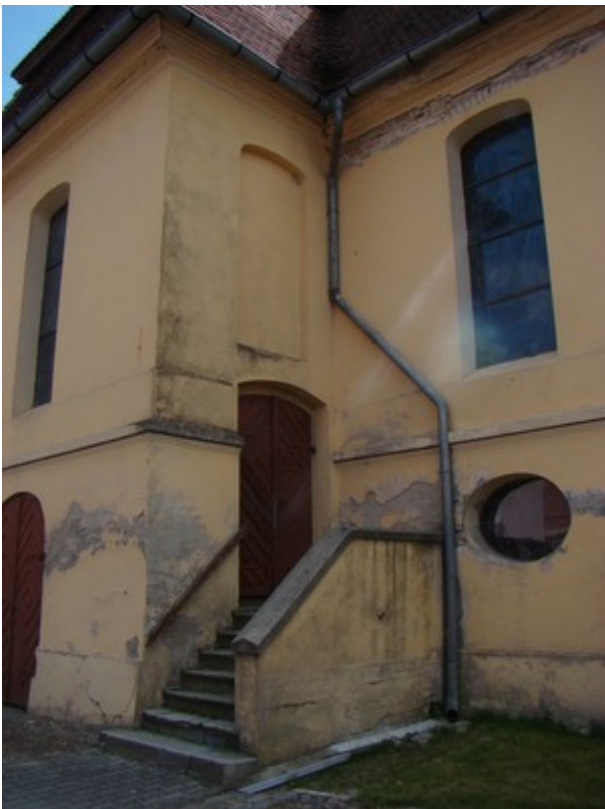
fot. 15: widok na północną część transeptu, widoczne wejścia boczne, strefa graniczna zawilgocenia i pas usuniętego tynku w miejscu osadzenia klamer wzmacniających ścianę korpusu (stopnie schodów z elementów prefabrykowanych jak po str. południowej)

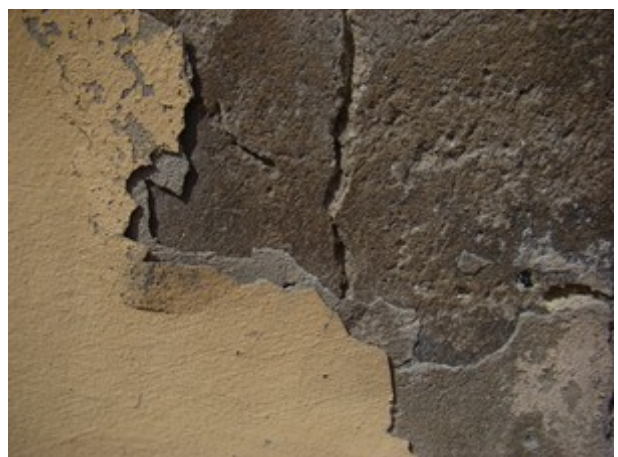
fot. 16: łuszczące się kolejne zacierki i uzupełnienia tynkarskie ściany w rejonie zniszczeń w strefie granicznej zawilgocenia, kumulującej przez wysychanie największą ilość soli

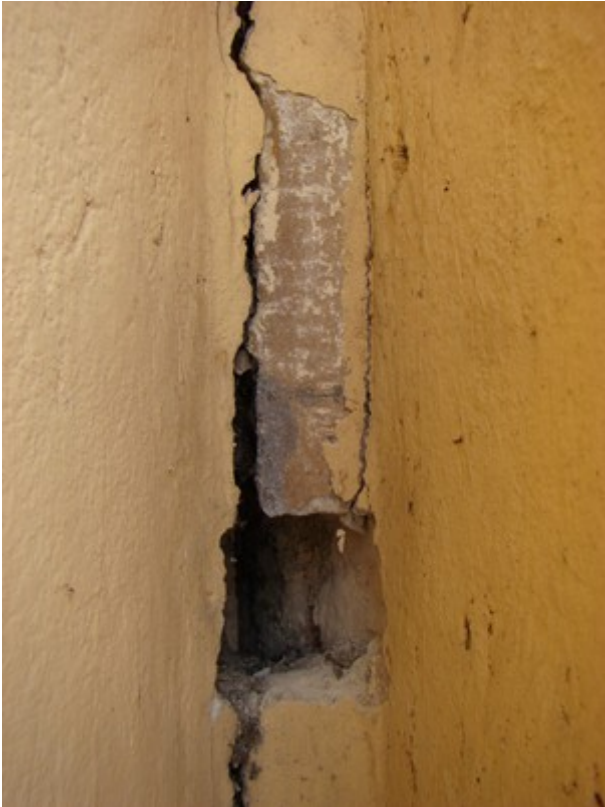
fot. 18: głęboka odkrywka sondażowa i odkrywka warstw malarskich na linii połączenia brył wieży i nawy

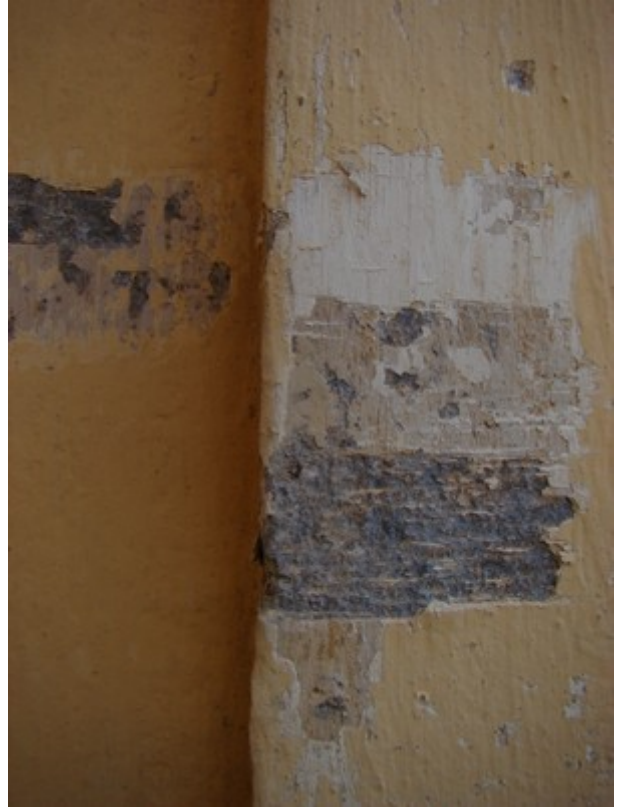
fot. 17: odkrywki na północnej ścianie wieży (po lewej) i lizenie (po prawej)

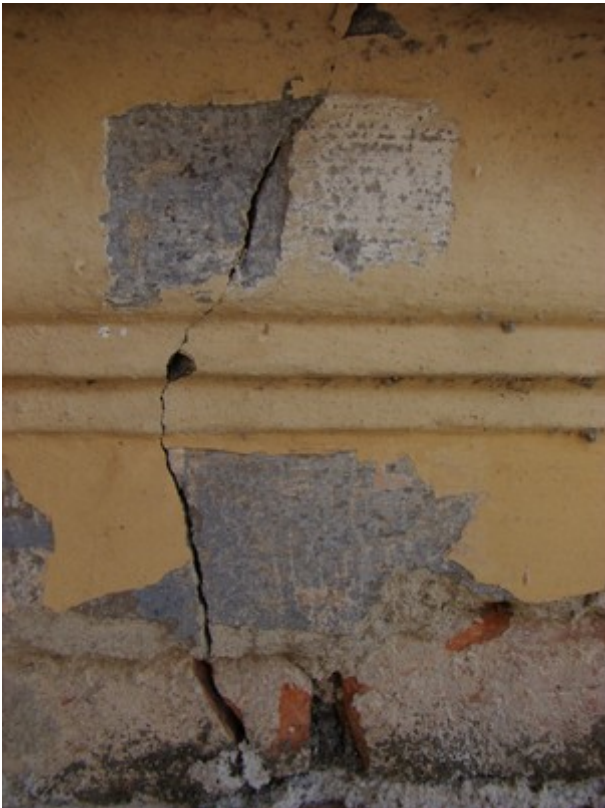
fot. 19: odkrywka na dolnej części profilu na północnej ścianie wieży (będącego przedłużeniem gzymsu koronującego z korpusu) i wyprawie tynkarskiej ściany (poniżej), widoczna lokalnie wyraźnie zachowana niebieska malatura

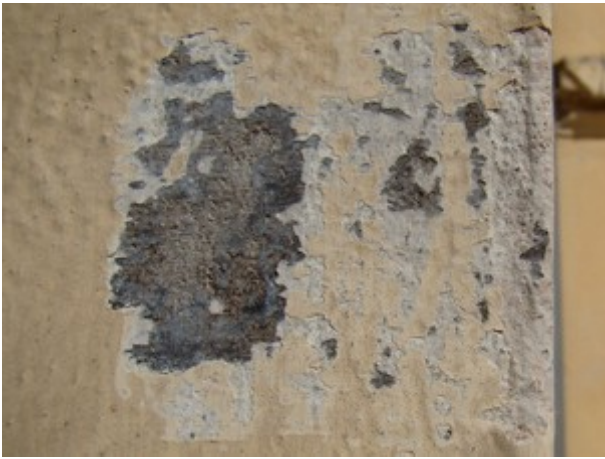
fot. 21: odkrywka malatur w ościeżu dolnego, owalnego okna południowej elewacji nawy, widoczne ślady niebieskiej malatury

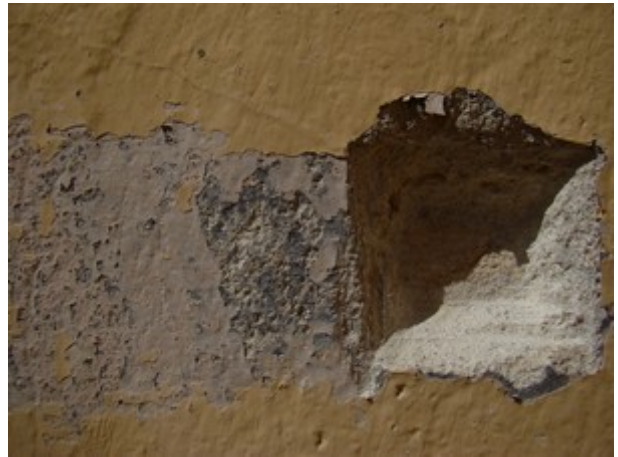
fot. 22: odkrywka na południowej elewacji nawy, widoczne ślady niebieskiej malatury

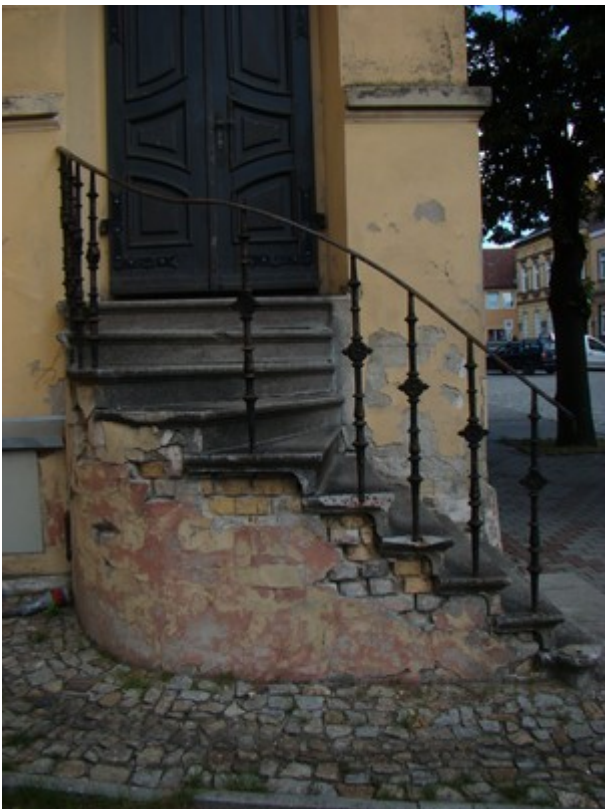
fot. 23: schody z prefabrykowanych cementowych stopni, prowadzące do zachodniego wejścia w południowej części transeptu

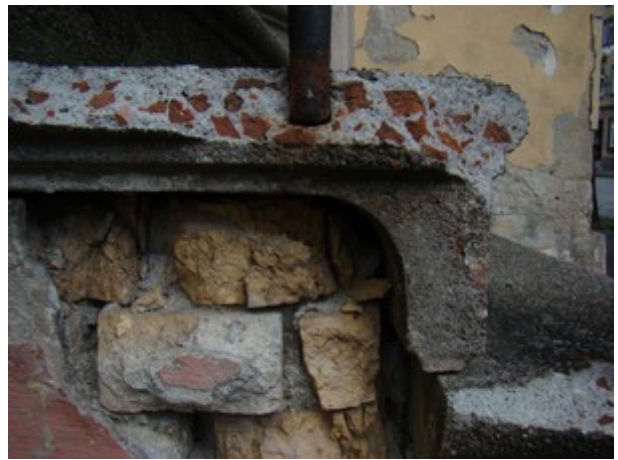
fot. 24: przełam na jednym ze stopni wejścia do transeptu, widoczne ceglane wypełnienie okruchami ceglanymi w masie prefabrykowanego odlewu stopnia

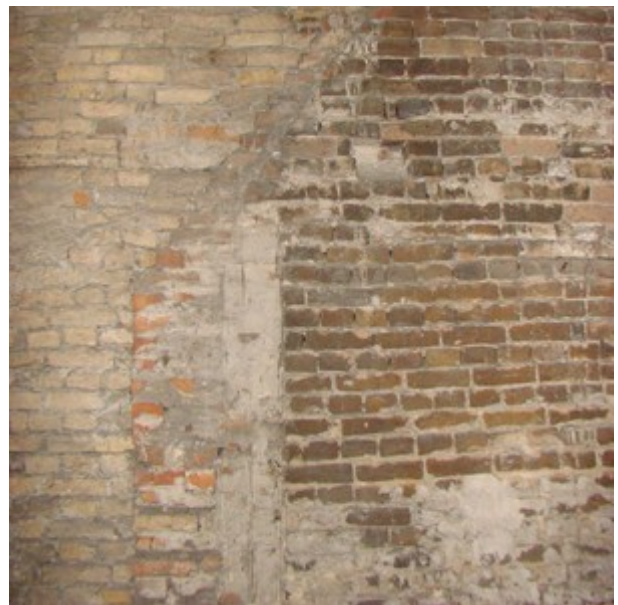
fot. 25: wewnętrzna strona szczytu po zachodniej stronie z widocznymi wtórnymi przemurowaniami

Ślady przebudów widoczne na wewnętrznej stronie ściany zachodniej szczytu pochodzą najprawdopodobniej z okresu lat 70. XIXw., gdy dokonano odbudowy górnej partii wieży i przebudowy części zachodniego szczytu kościoła (fotografia 25, w źródłach brak jest informacji szerszych niż samo wspomnienie uszkodzenia i odbudowania wieży).

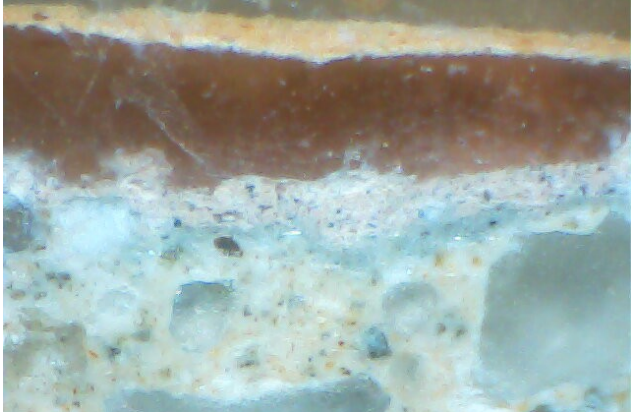
J-1 tynk i malatury z gzymsu nad oknem mansardowym nad prezbiterium	opis warstw

<ul style="list-style-type: none">- kremowo-piaskowa współczesna, obecna- rozwarstwienie próbki - jasno-różowa- błękitna- jasno szara- tynk
J-2 tynk i malatury z okna mansardowego nad prezbiterium	opis warstw
