**PROGRAM FUNKCJONALNO – UŻYTKOWY
DOTYCZĄCY REMONTU KOŚCIOŁA
PW. MATKI BOŻEJ RÓŻAŃCOWEJ W JASIENIU**

Nazwa zamówienia	Program funkcjonalno – użytkowy dotyczący remontu kościoła pw. Matki Bożej Różańcowej w Jasieniu
Lokalizacja	dz. nr 166, obręb 0001, jednostka ewidencyjna: 081104_4, 68-320 Jasień, gmina Jasień, powiat żarski, województwo lubuskie
Nazwa i adres zamawiającego	Parafia Rzymskokatolicka pw. Matki Bożej Różańcowej w Jasieniu ul. Kościelna 5, 68 - 320 Jasień
Jednostka opracowująca	Architectura Krzysztof Raszczuk ul. Pigwowa 23/1, 52 – 210 Wrocław
Autorzy opracowania	dr inż. arch. Krzysztof Raszczuk inż. Jan Raszczuk
Współpraca	mgr inż. Paulina Andruszko mgr inż. Mateusz Stein

**OPIS DO PROGRAMU FUNKCJONALNO – UŻYTKOWEGO
DOTYCZĄCEGO REMONTU ELEWACJI
KOŚCIOŁA PW. MATKI BOŻEJ RÓŻAŃCOWEJ W JASIENIU
WRAZ Z WPROWADZENIEM
OTWORÓW WENTYLACYJNYCH WE WNĘTRZU NAWY**

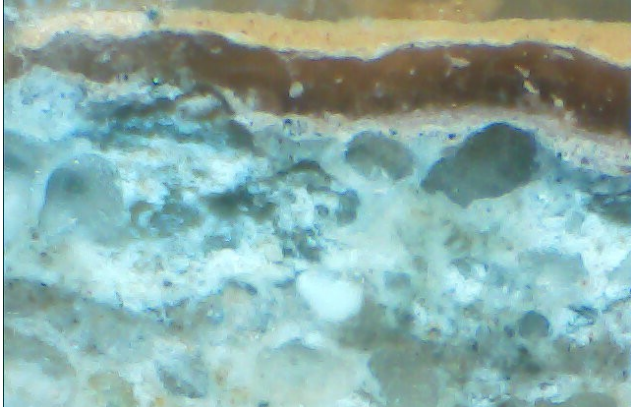
<ul style="list-style-type: none">- kremowo-piaskowa współczesna, obecna- rozwarstwienie próbki - jasno-różowa- błękitna- jasno szara- tynk
J-2 tynk i malatury z okna mansardowego nad prezbiterium	opis warstw

<ul style="list-style-type: none">- kremowo-piaskowa współczesna, obecna- rozwarstwienie próbki - różowa- błękitna- szaro-błękitna - tynk
J-3 malatury z drewnianej (górnej) części gzymsu podokapowego	opis warstw

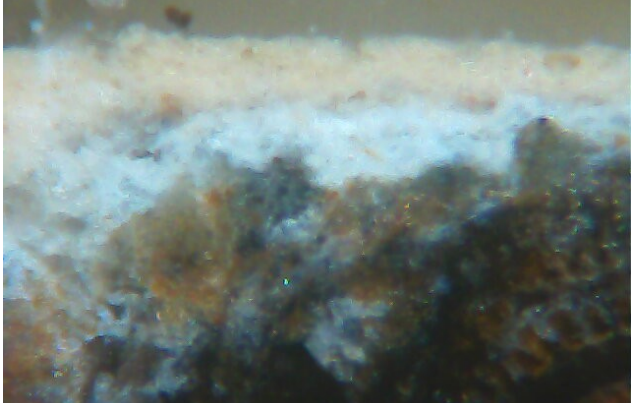
<ul style="list-style-type: none">- kremowo-piaskowa współczesna, obecna - biała- ugrowa - drewno

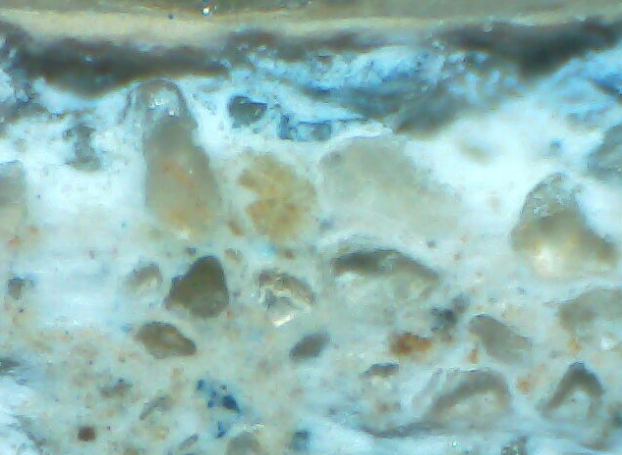
<p>J-4 zaprawa i malatury gzymsu podokapowego (w części dolnej)</p>	<p>opis warstw</p>

<ul style="list-style-type: none"> - kremowo-piaskowa współczesna, obecna - biała - brązowa - szaro-błękitna - zaprawa
<p>J-6 tynk i malatury ściany południowej prezbiterium</p>	<p>opis warstw</p>

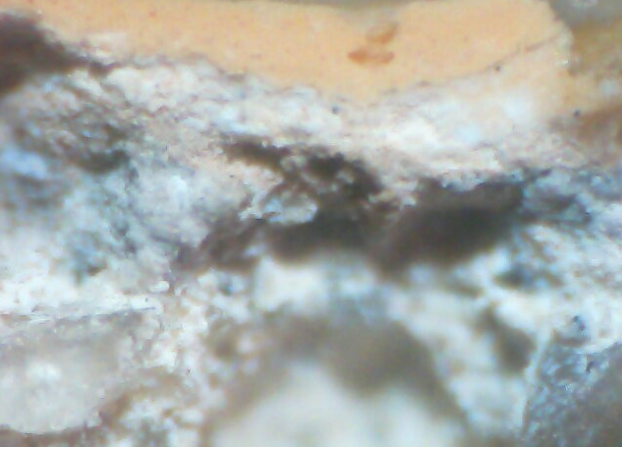
<ul style="list-style-type: none"> - kremowo-piaskowa współczesna, obecna - różowa - brązowa - szaro-błękitna - tynk
<p>J-7 tynk i malatury ściany wschodniej południowej części transeptu</p>	<p>opis warstw</p>

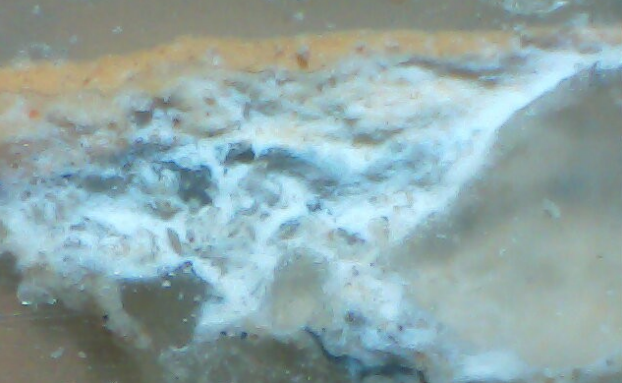
<ul style="list-style-type: none"> - kremowo-piaskowa współczesna, obecna - różowa - brązowa - szaro-błękitna - tynk

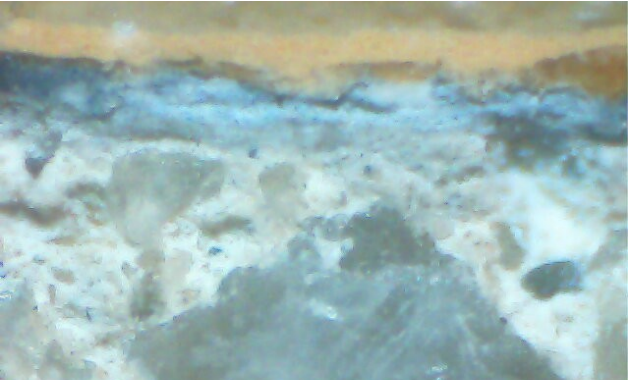
<p>J-10 malatury w blendzie nad wejściem zachodnim</p>	<p>opis warstw</p>

<ul style="list-style-type: none"> - kremowo-piaskowa współczesna, obecna - brązowa - błękitna - szaro-błękitna - tynk
<p>J-11 tynk i malatury ściany północnej nawy poniżej gzymsu</p>	<p>opis warstw</p>

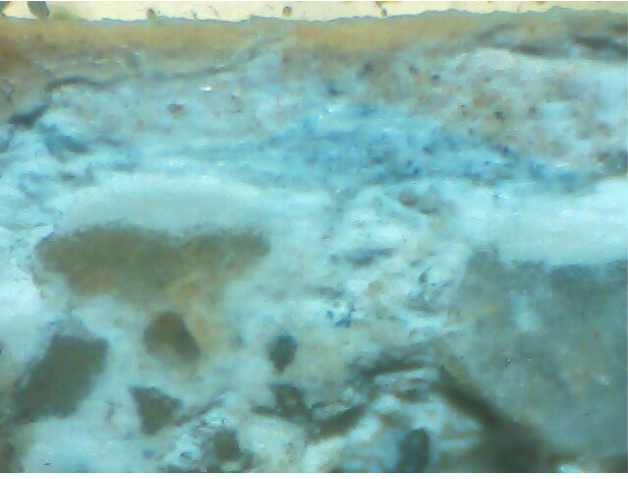
<ul style="list-style-type: none"> - kremowo-piaskowa współczesna, obecna - brązowa - błękitna - jasno-szara - tynk
<p>J-13 tynk i malatury lizeny wieży po stronie północnej</p>	<p>opis warstw</p>

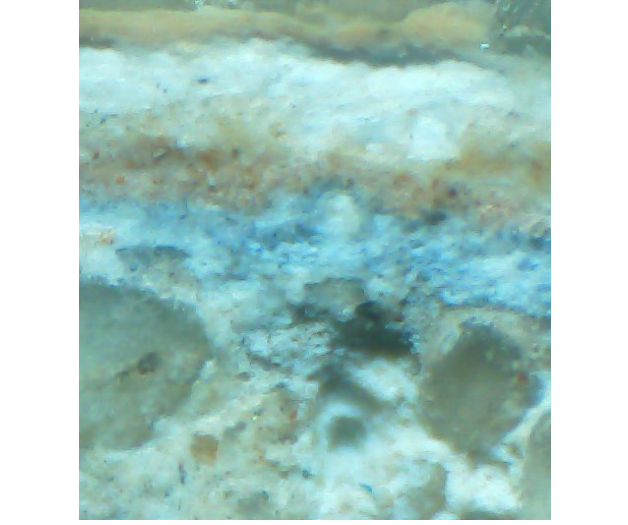
<ul style="list-style-type: none"> - kremowo-piaskowa współczesna, obecna - biała - ugrowa - błękitna - szara - tynk

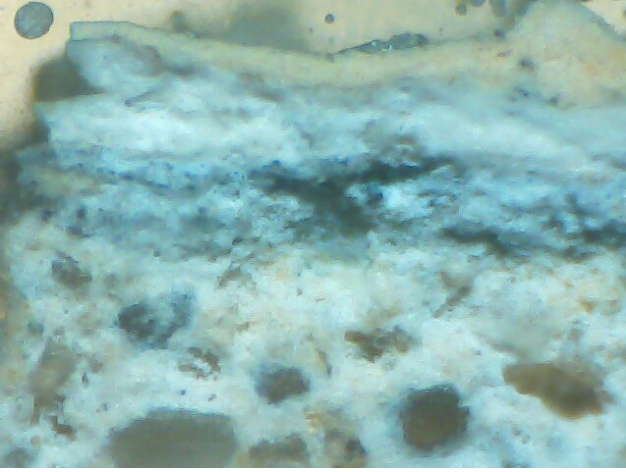
<p>J-15 malatury niższego z gzymsów wieży, elewacja północna</p>	<p>opis warstw</p>

<ul style="list-style-type: none"> - kremowo-piaskowa współczesna, obecna - jasno-błękitna - biała - błękitna - szara - tynk
